Annexe I : Répertoire des biens culturels de la République et Canton du Jura

RÉPERTOIRE DES BIENS CULTURELS

District: Delémont
Commune: Courrendlin
Nom: * village
NOCC de l'objet: 08.00

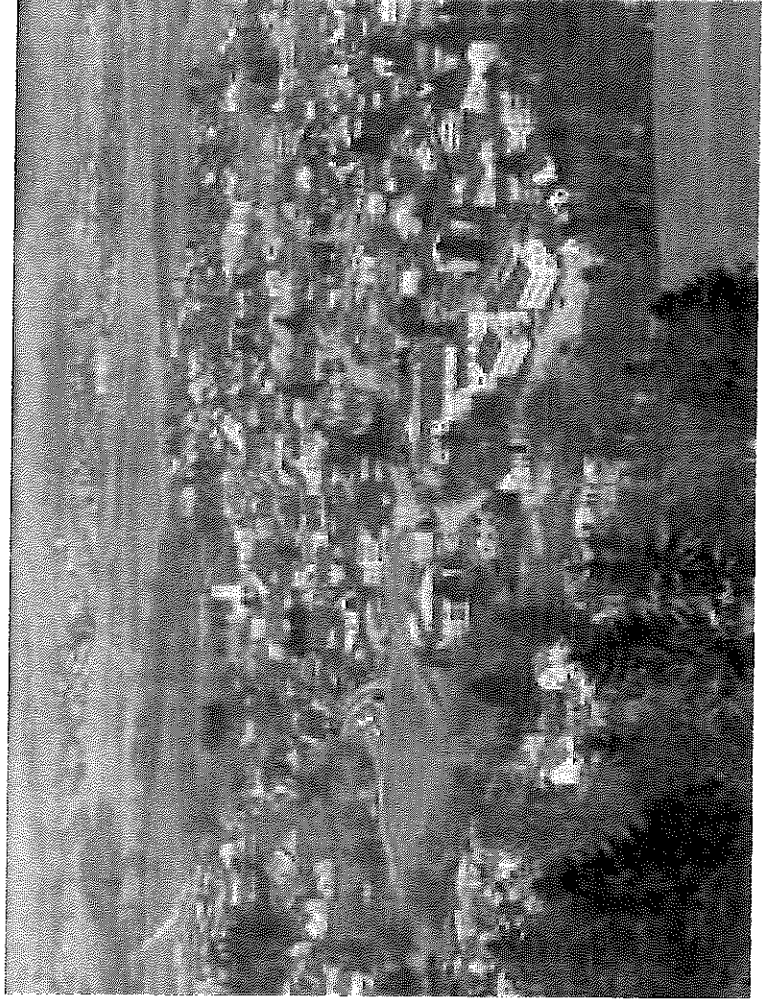
Grand village situé sur la rive droite de la Birse, dont le centre est caractérisé par sa rue sinueuse formant deux courbes très marquées. Dès le XVIIIe siècle, développement en village-rue le long de la route principale.

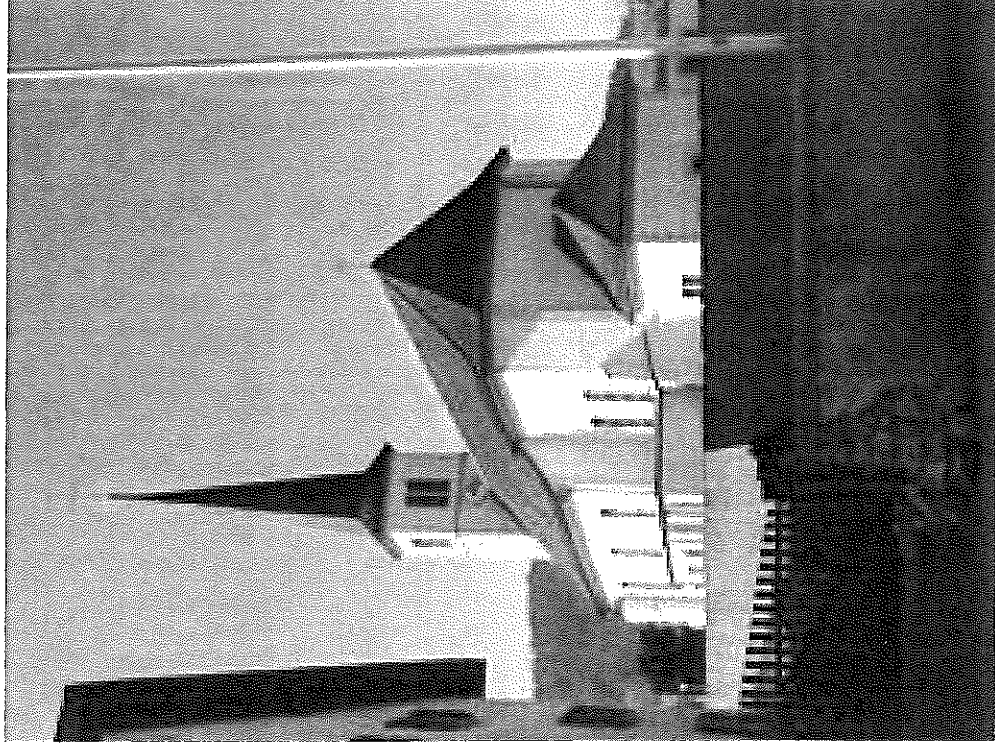
Delémont
Courrendlin
- église: intérieur, mobilier
08.01

Eglise paroissiale St-Germain-et-Randoald, construite en 1756. Trois autels baroques parmi les plus remarquables du canton, oeuvre d'Ursanne-Joseph Bourquard. Tableaux signés François-Ignace Tavanne (1757). En 1982/1983, remise en valeur du dallage original et reconstruction de la tribune avec nouvel orgue. Rénovation extérieure en 1988.

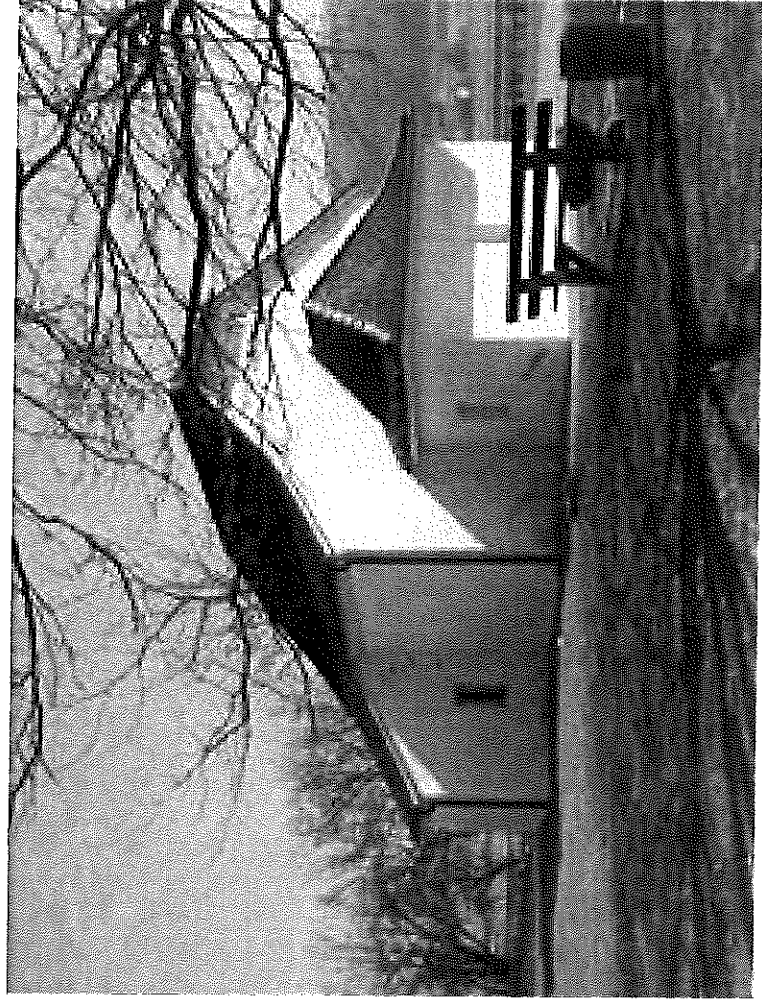
District: Delémont
Commune: Courrendlin
Nom: - église St-Barthélemy
NOCC de l'objet: 08.02

Ancienne église paroissiale située au nord de la localité. Mentionnée dès 866, abandonnée au milieu du XVIIIe siècle. L'édifice actuel est constitué par le chœur et une partie de la nef de la troisième église (XIIIe-XIVe siècles). Fragments de peinture murale du milieu du XVe siècle. Fouilles et restauration en 1975/1976. Réfection de la peinture extérieure en 1991.

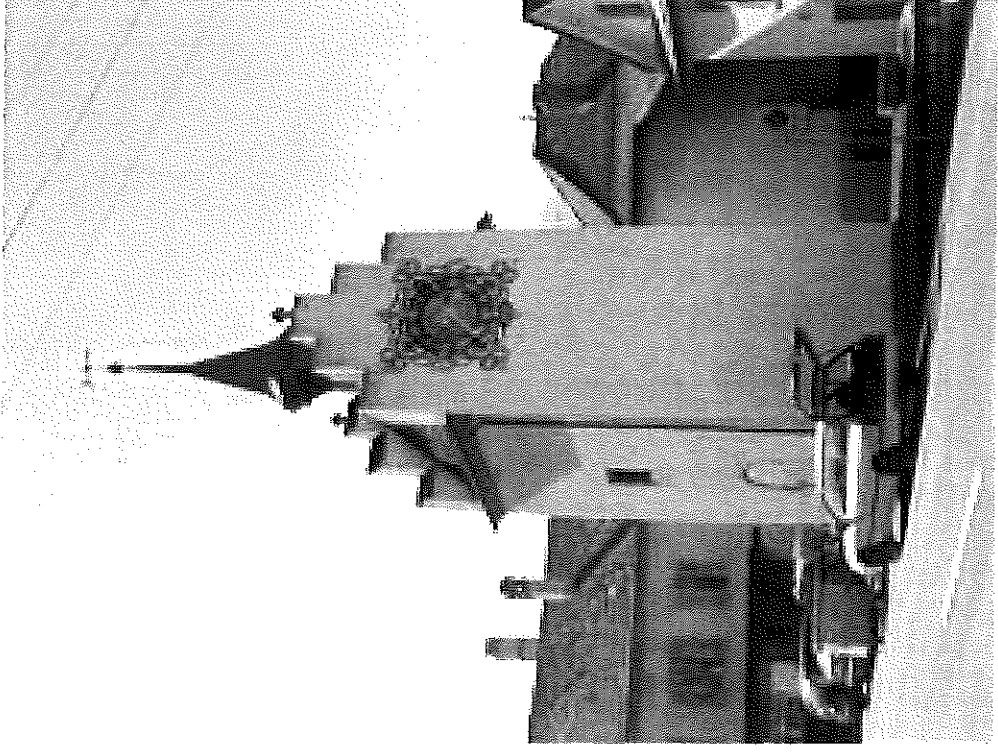
District: Delémont
Commune: Courrendlin
Nom: - tour de l'Horloge
NOCC de l'objet: 08.03

Au centre de la localité, tour dite de l'Horloge ou de la Chapelle, datant du XVIIe siècle et restaurée en 1965. Pignons à redents, chocheton, ainsi que deux cadrans datés de 1697. Restauration en 1990.

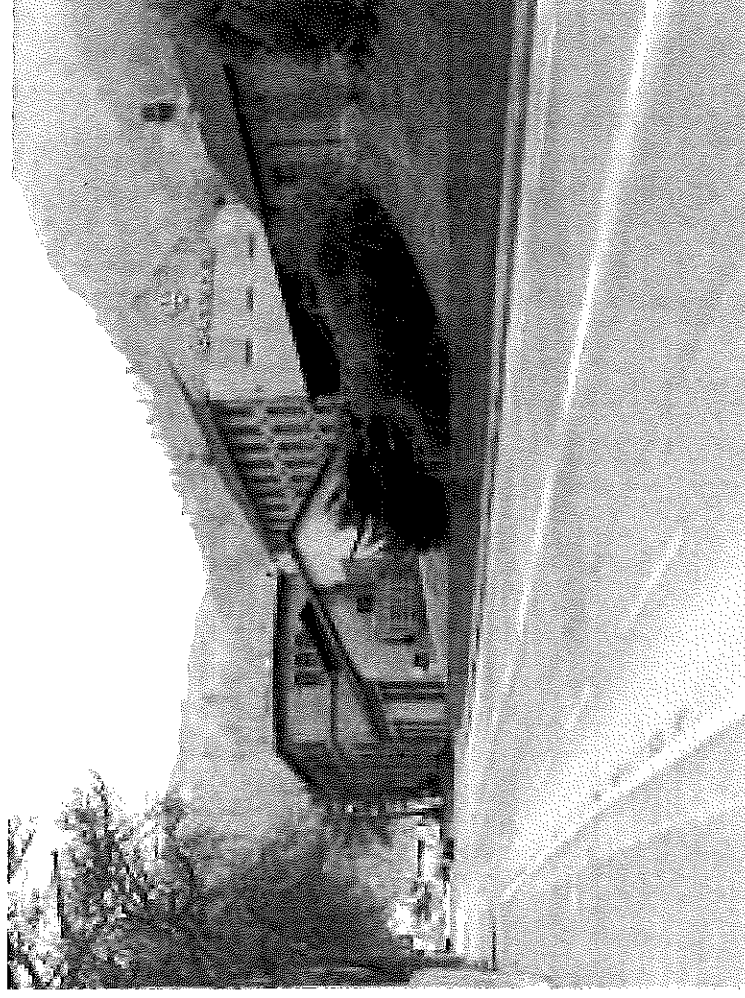
District: Delémont
Commune: Courrendlin
Nom: * Choindez, cas part.
NOCC de l'objet: 08.04

Dans un évasement de la cluse de la Birse, site industriel développé dans la seconde moitié du XIXe siècle, autour du haut fourneau construit en 1846 par la société von Roll pour traiter le minerai de la Vallée de Delémont. Fabriques, bureaux, hôtel, villas et maisons locatives de style historisant (fin XIXe - début XXe s.).

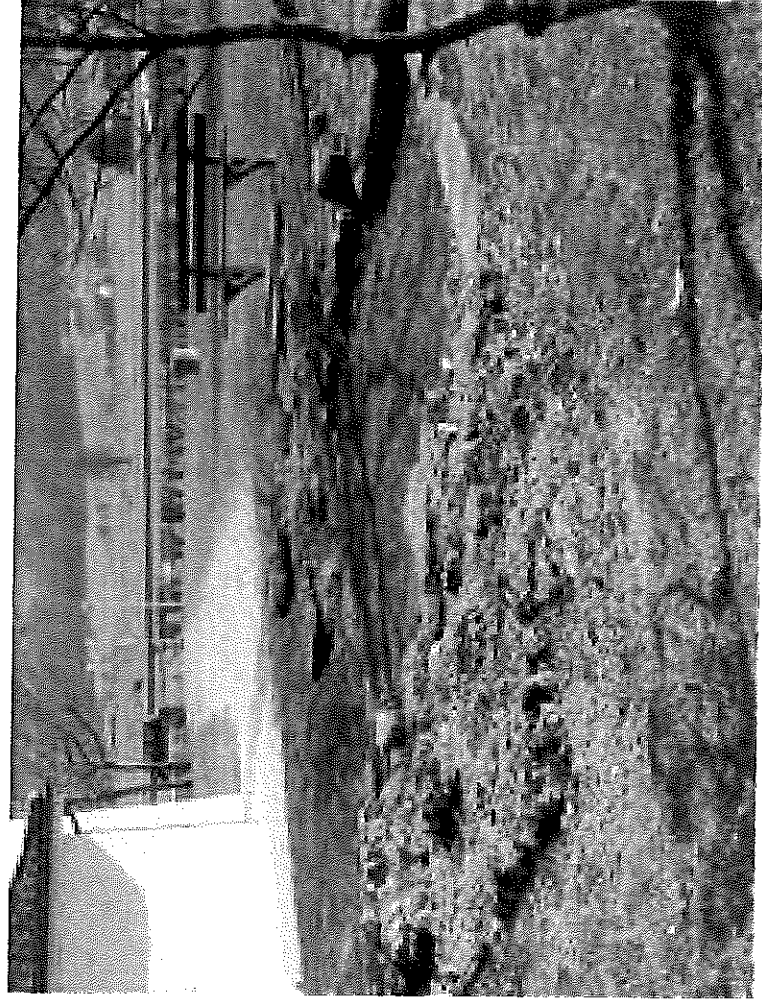
Delémont
Courrendlin
- Saint-Barthélemy: médiéval
08.05

La chapelle était à l'époque entourée d'une nécropole, remontant probablement aussi au Moyen Age. D'autres bâtiments, qu'Arthur Daucourt rattache au village médiéval disparu de Salevu, pourraient se trouver dans les environs immédiats de ce sanctuaire.

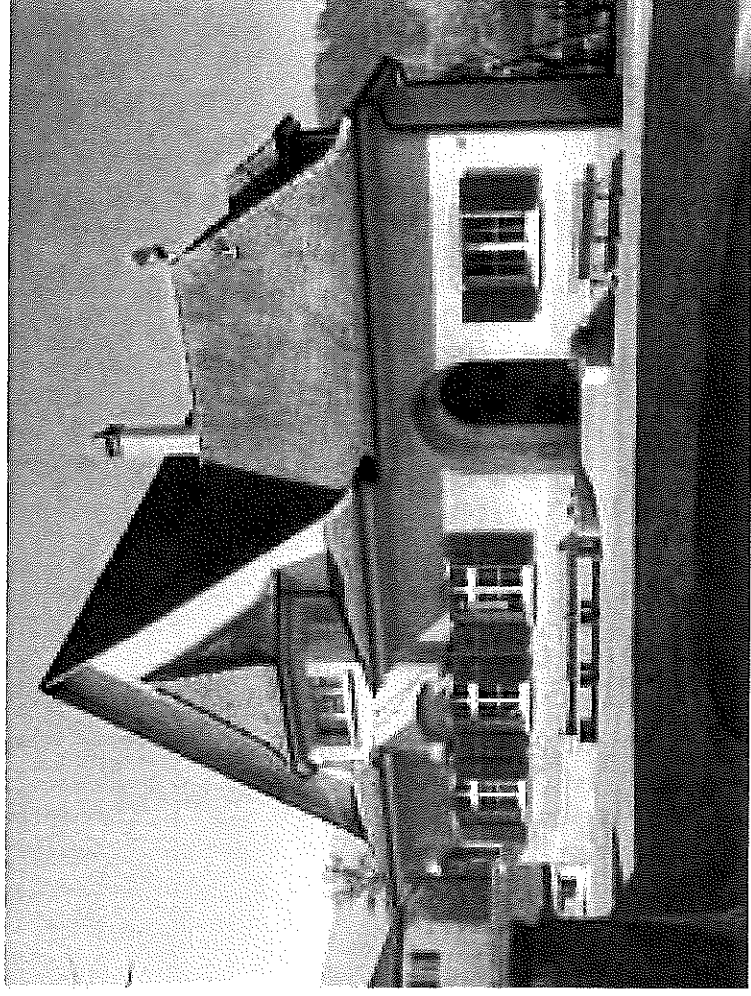
Delémont
Courrendlin
- cure
08.06

Bâtiment de style éclectique construit en 1929, d'après les plans de François Ceppi. Logette sur-le-pan en façade est. Transformée et agrandie en 1981.

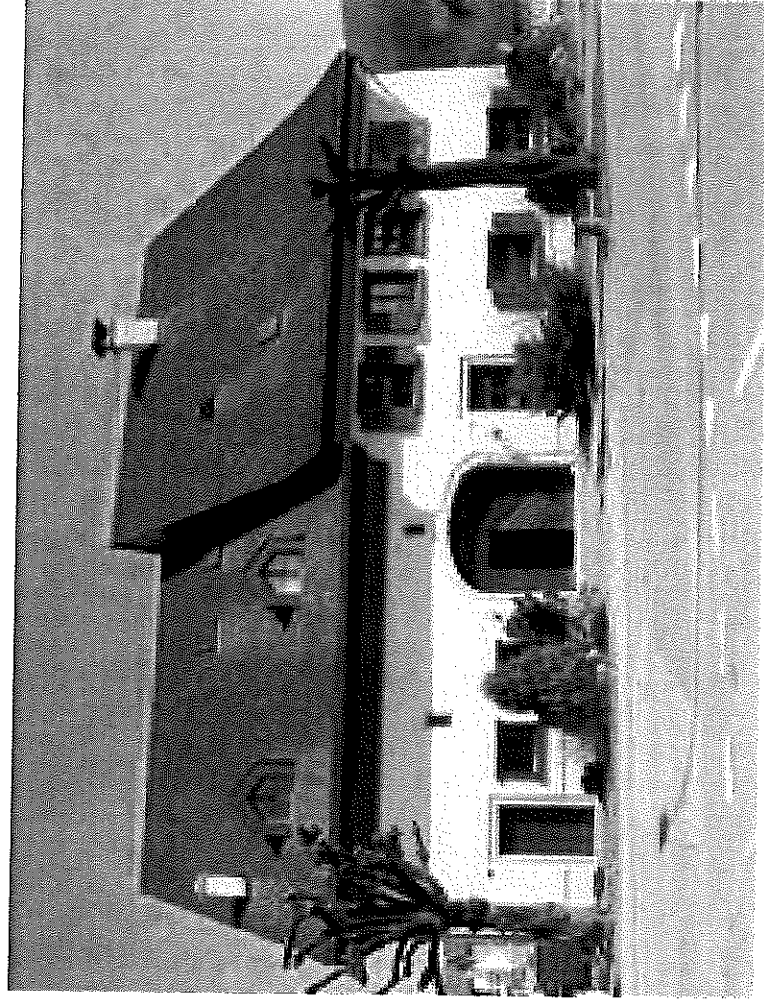
Delémont
Courrendlin
- ferme No 16
08.07

Ferme datée de 1657, formée de deux corps de bâtiment contigus abritant l'habitation et le rural. Hauts toits à deux versants à pente raide. Porte de grange en arc surbaissé. Sur le pignon sud, encadrements de fenêtres de style gothique tardif. Rénovation en 1994/1995.

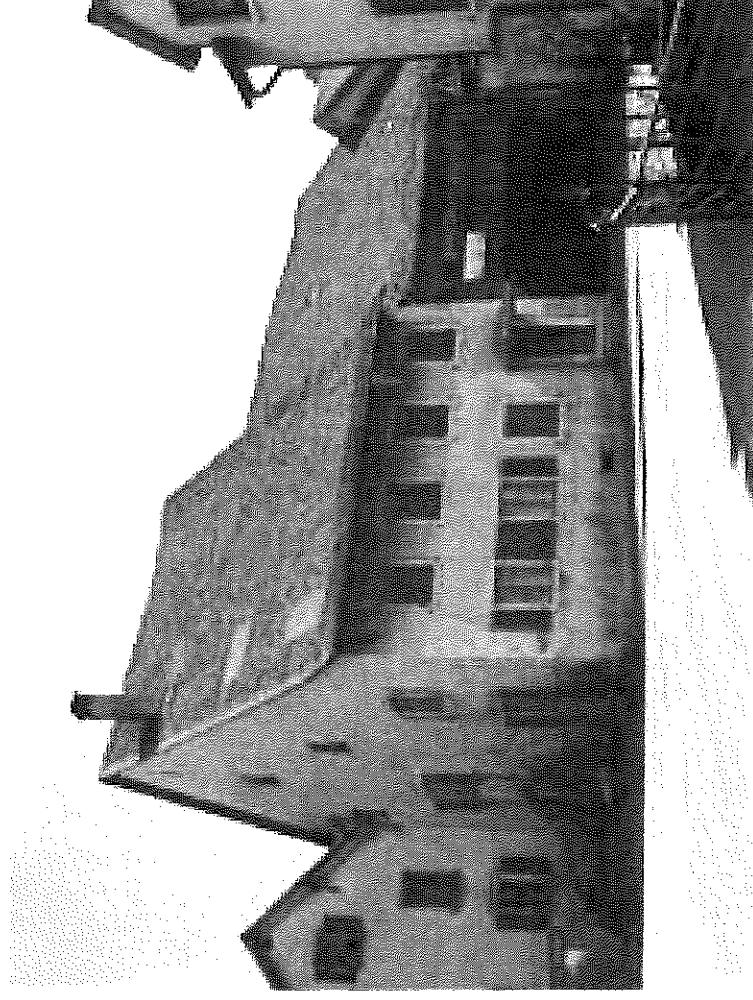
Delémont
Courrendlin
- ferme
08.08

Ancienne ferme avec grand devant-huis, formée de deux corps de bâtiment contigus abritant l'habitation et le rural. Hauts toits à deux versants à pente raide.

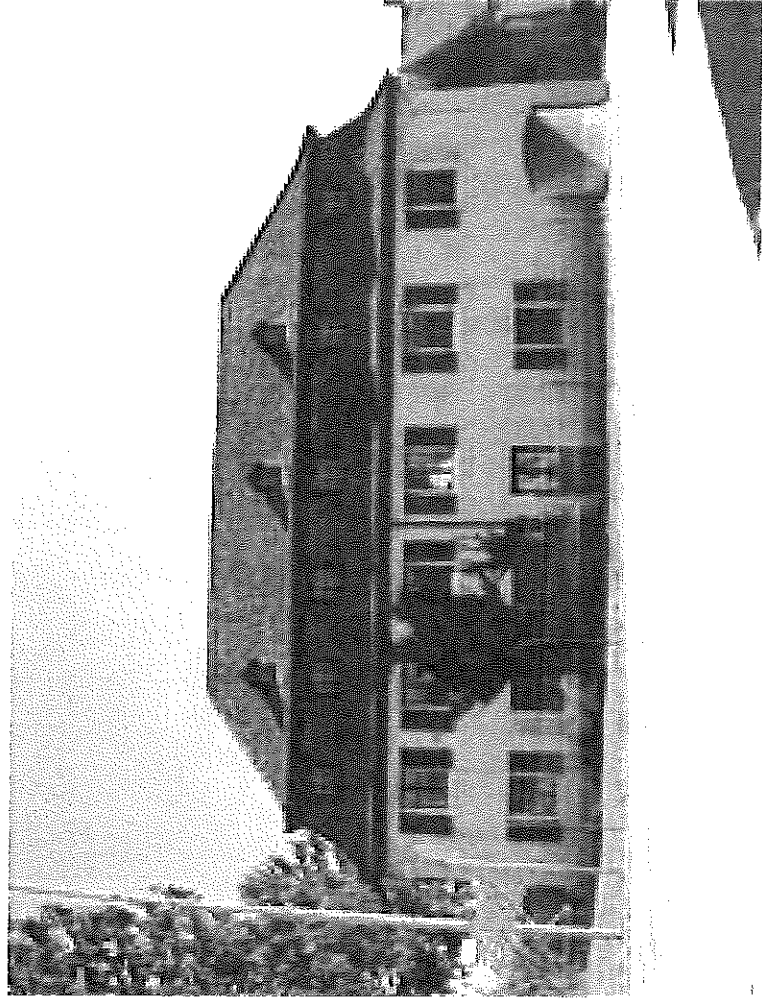
District: Delémont
Commune: Courrendlin
Nom: - maison
NOCC de l'objet: 08.09

Bâtiment dit du Cerf, de style baroque, daté de 1823, comptant deux niveaux sous un toit à la Mansart.

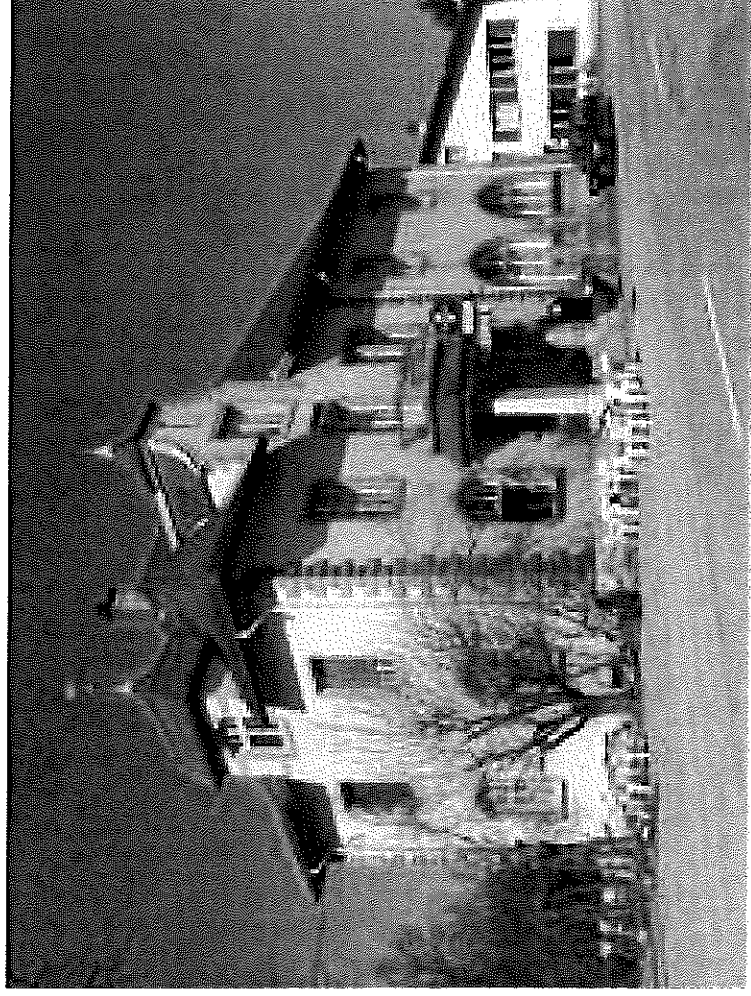
District: Delémont
Commune: Courrendlin
Nom: - restaurant Cheval-Blanc
NOCC de l'objet: 08.10

Bâtiment inspiré du Heimatsstil, construit vers 1900, comptant deux niveaux sous un toit à croupes.

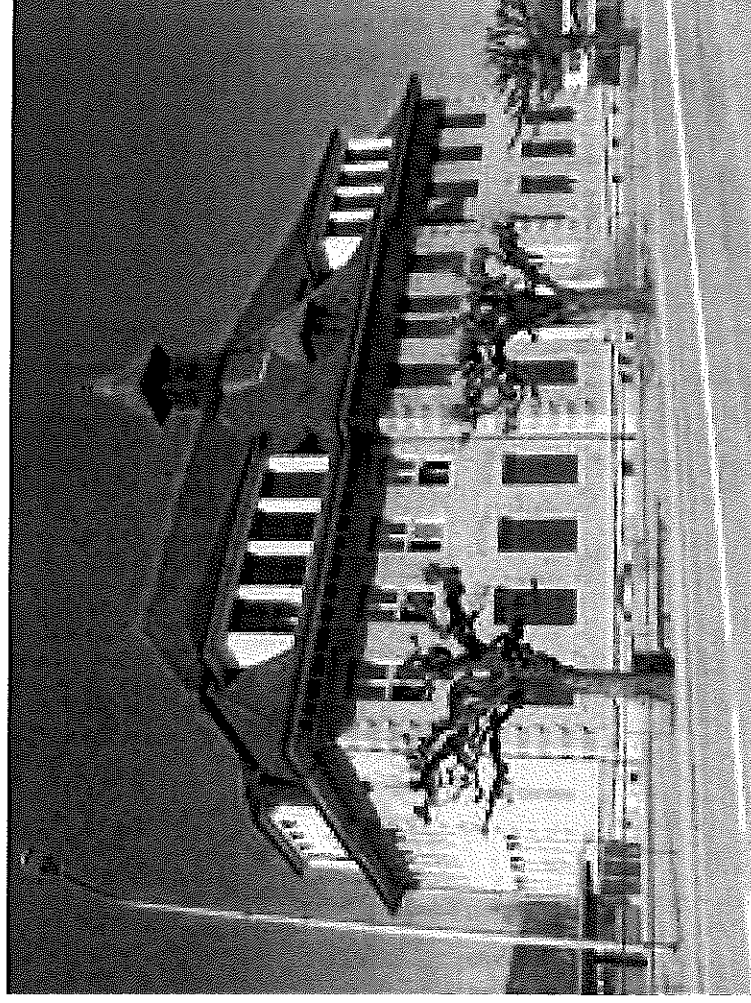
District: Delémont
Commune: Courrendlin
Nom: - école
NOCC de l'objet: 08.11

Bâtiment inspiré du Heimatstil, construit en 1901, comptant deux niveaux sous un toit mansardé avec campanile. Au nord du bâtiment, fontaine de 1964, par Joseph Kaiser, avec faucon en bronze, emblème de la Commune. En 2000, adjonction d'un préau couvert.

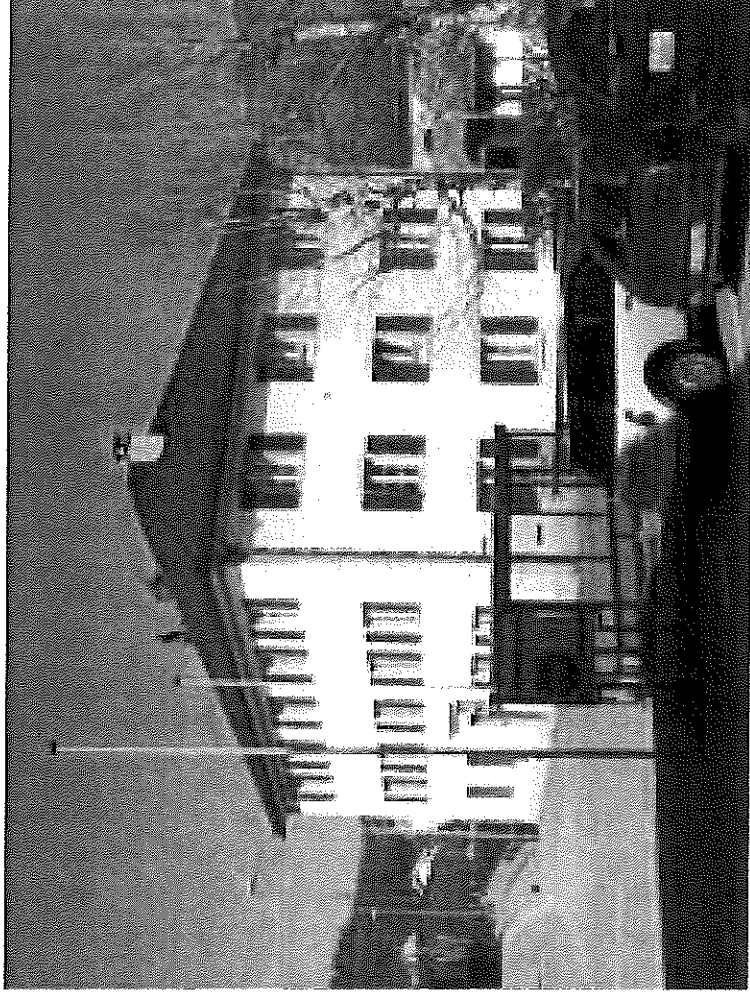
Delémont
Courrendlin
- rue du 23-Juin No 1
08.12

Bâtiment de style néo-classique, comptant trois niveaux à cinq travées en façade principale, abrité sous un toit à croupes à pente douce. Situation importante au centre du village. Rénovation extérieure en 1995.

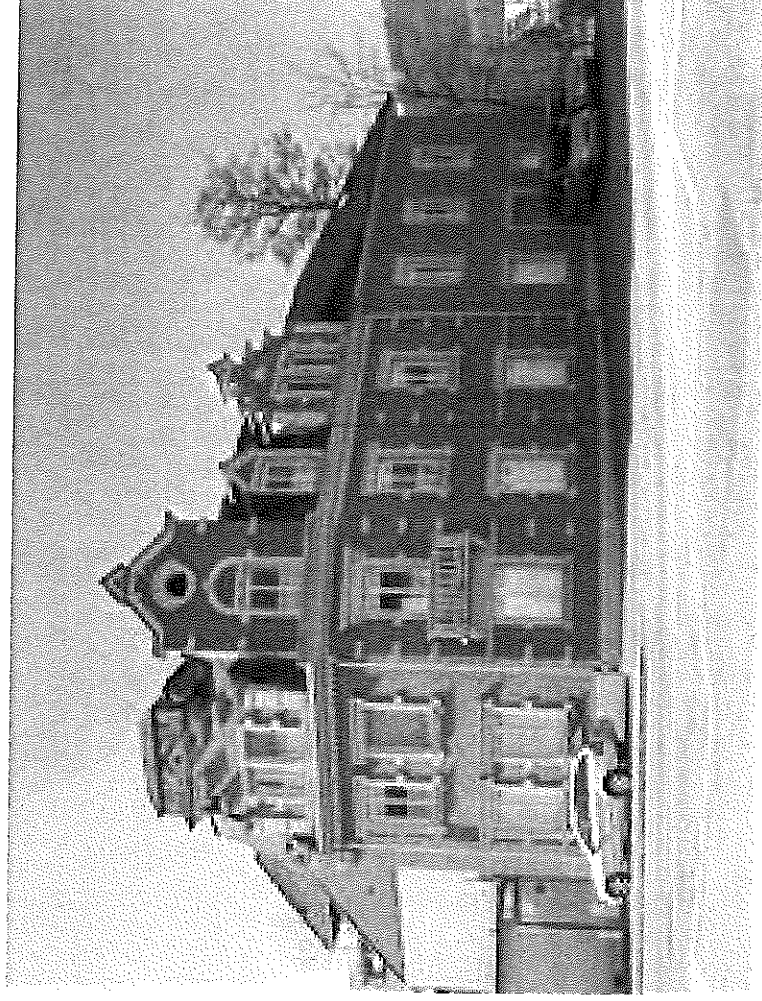
District: Delémont
Commune: Courrendlin
Nom: - rue du 23-Juin No 2
NOCC de l'objet: 08.13

Bâtiment de style néo-gothique construit en grès rouge de Bâle.

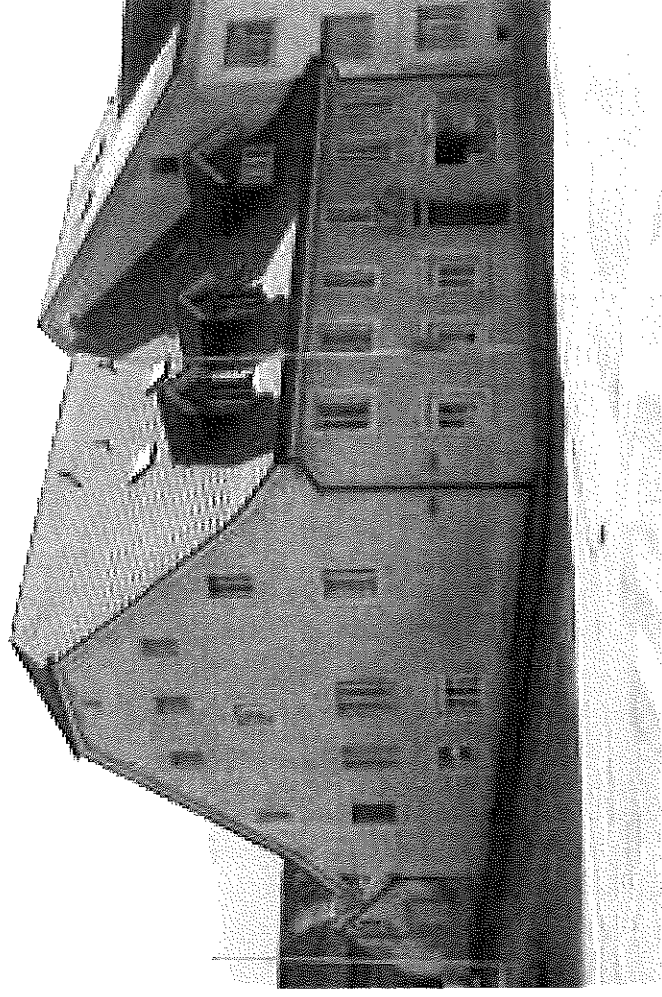
Delémont
Courrendlin
- rue du 23-Juin No 3
08.14

Bâtiment à façade principale côté gouttereau, comptant deux niveaux sous un toit à croupe faîtière. Portail sous fronton brisé daté de 1700. Rénovation en 1995.

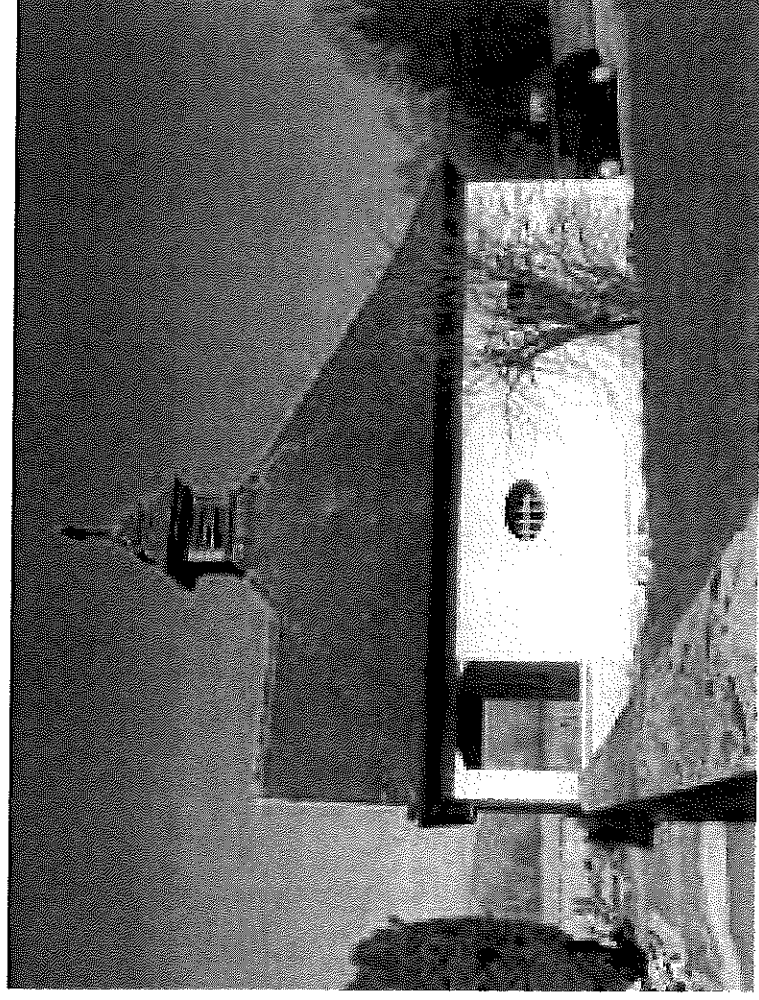
District: Delémont
Commune: Courrendlin
Nom: - morgue du cimetière
NOCC de l'objet: 08.15

Bâtiment datant probablement du début du XXe siècle, abrité sous un toit à croupes avec campanile. Porche et pignon en façade ouest.

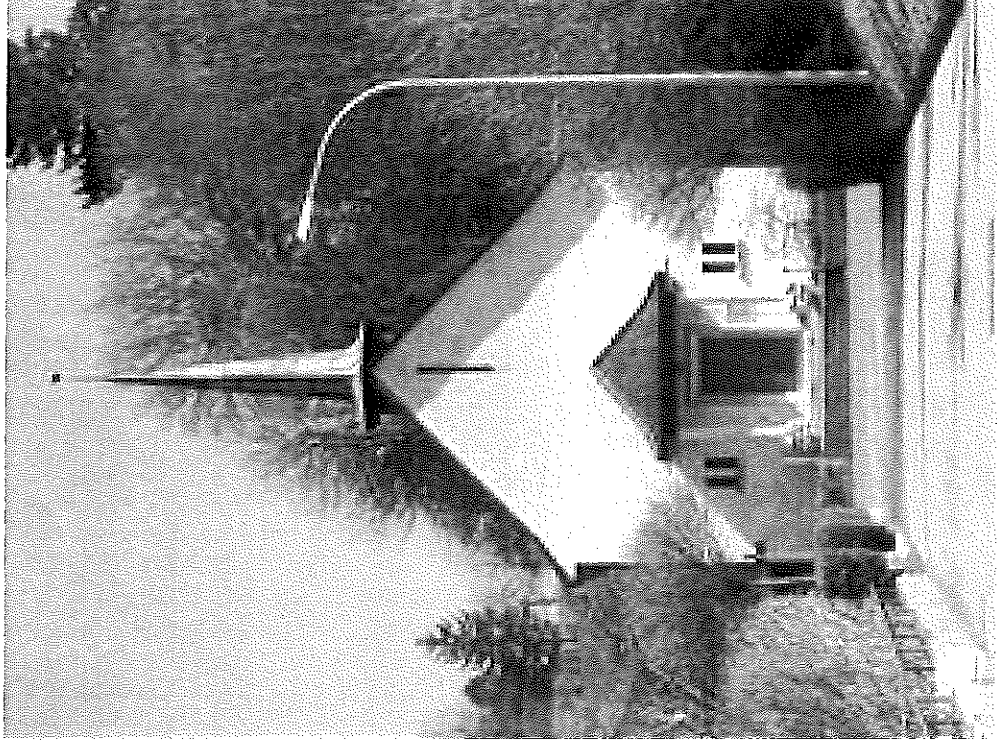
Delémont
Courrendlin
- temple réformé
08.17

Situé au sud-est du village, le temple a été construit en 1929/1930 par Charles Kleiber fils. Simple bâtiment sous un toit à deux versants avec campanile. Annexe du côté sud et porche en façade ouest.

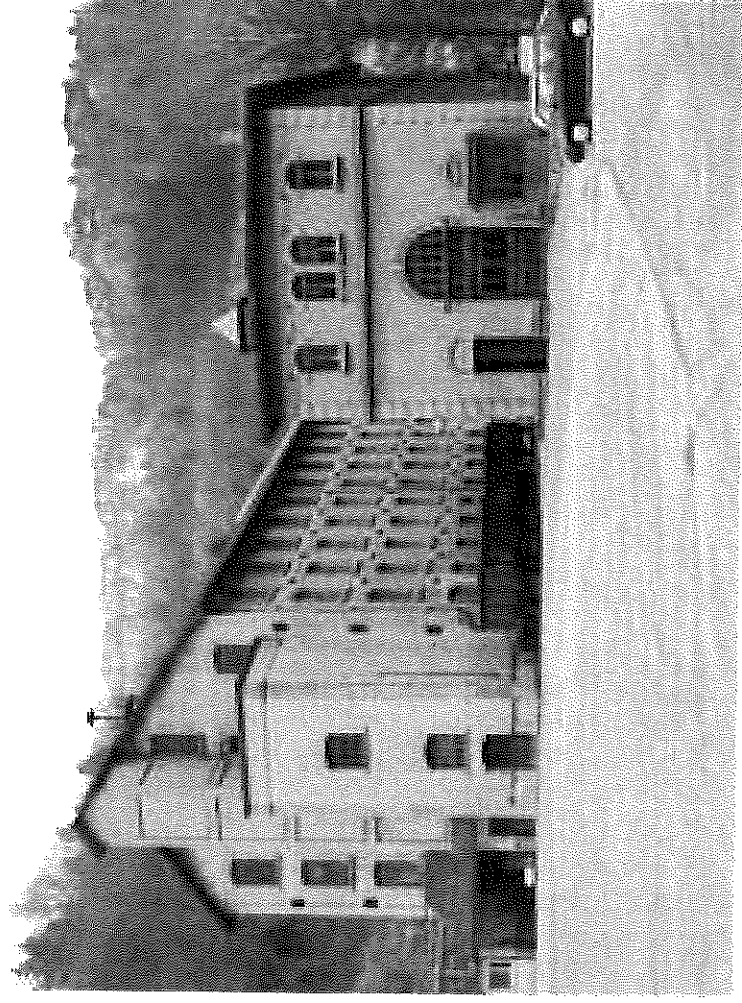
District: Delémont
Commune: Courrendlin
Nom: - Choindez: bât. industriels
NOCC de l'objet: 08.18

Ensemble de bâtiments caractéristiques de l'architecture industrielle de la fin du XIXe et du début du XXe siècle. Bâtiment à grandes baies en plein-cintre daté de 1902. Au sud, le bâtiment qui longe la route cantonale, est daté de 1931.
