Annexe I : Répertoire des biens culturels de la République et Canton du
Jura

District: Delémont
Commune: Courrendlin
Nom: * village
NOCC de l'objet: 08.00

RÉPERTOIRE DES BIENS CULTURELS

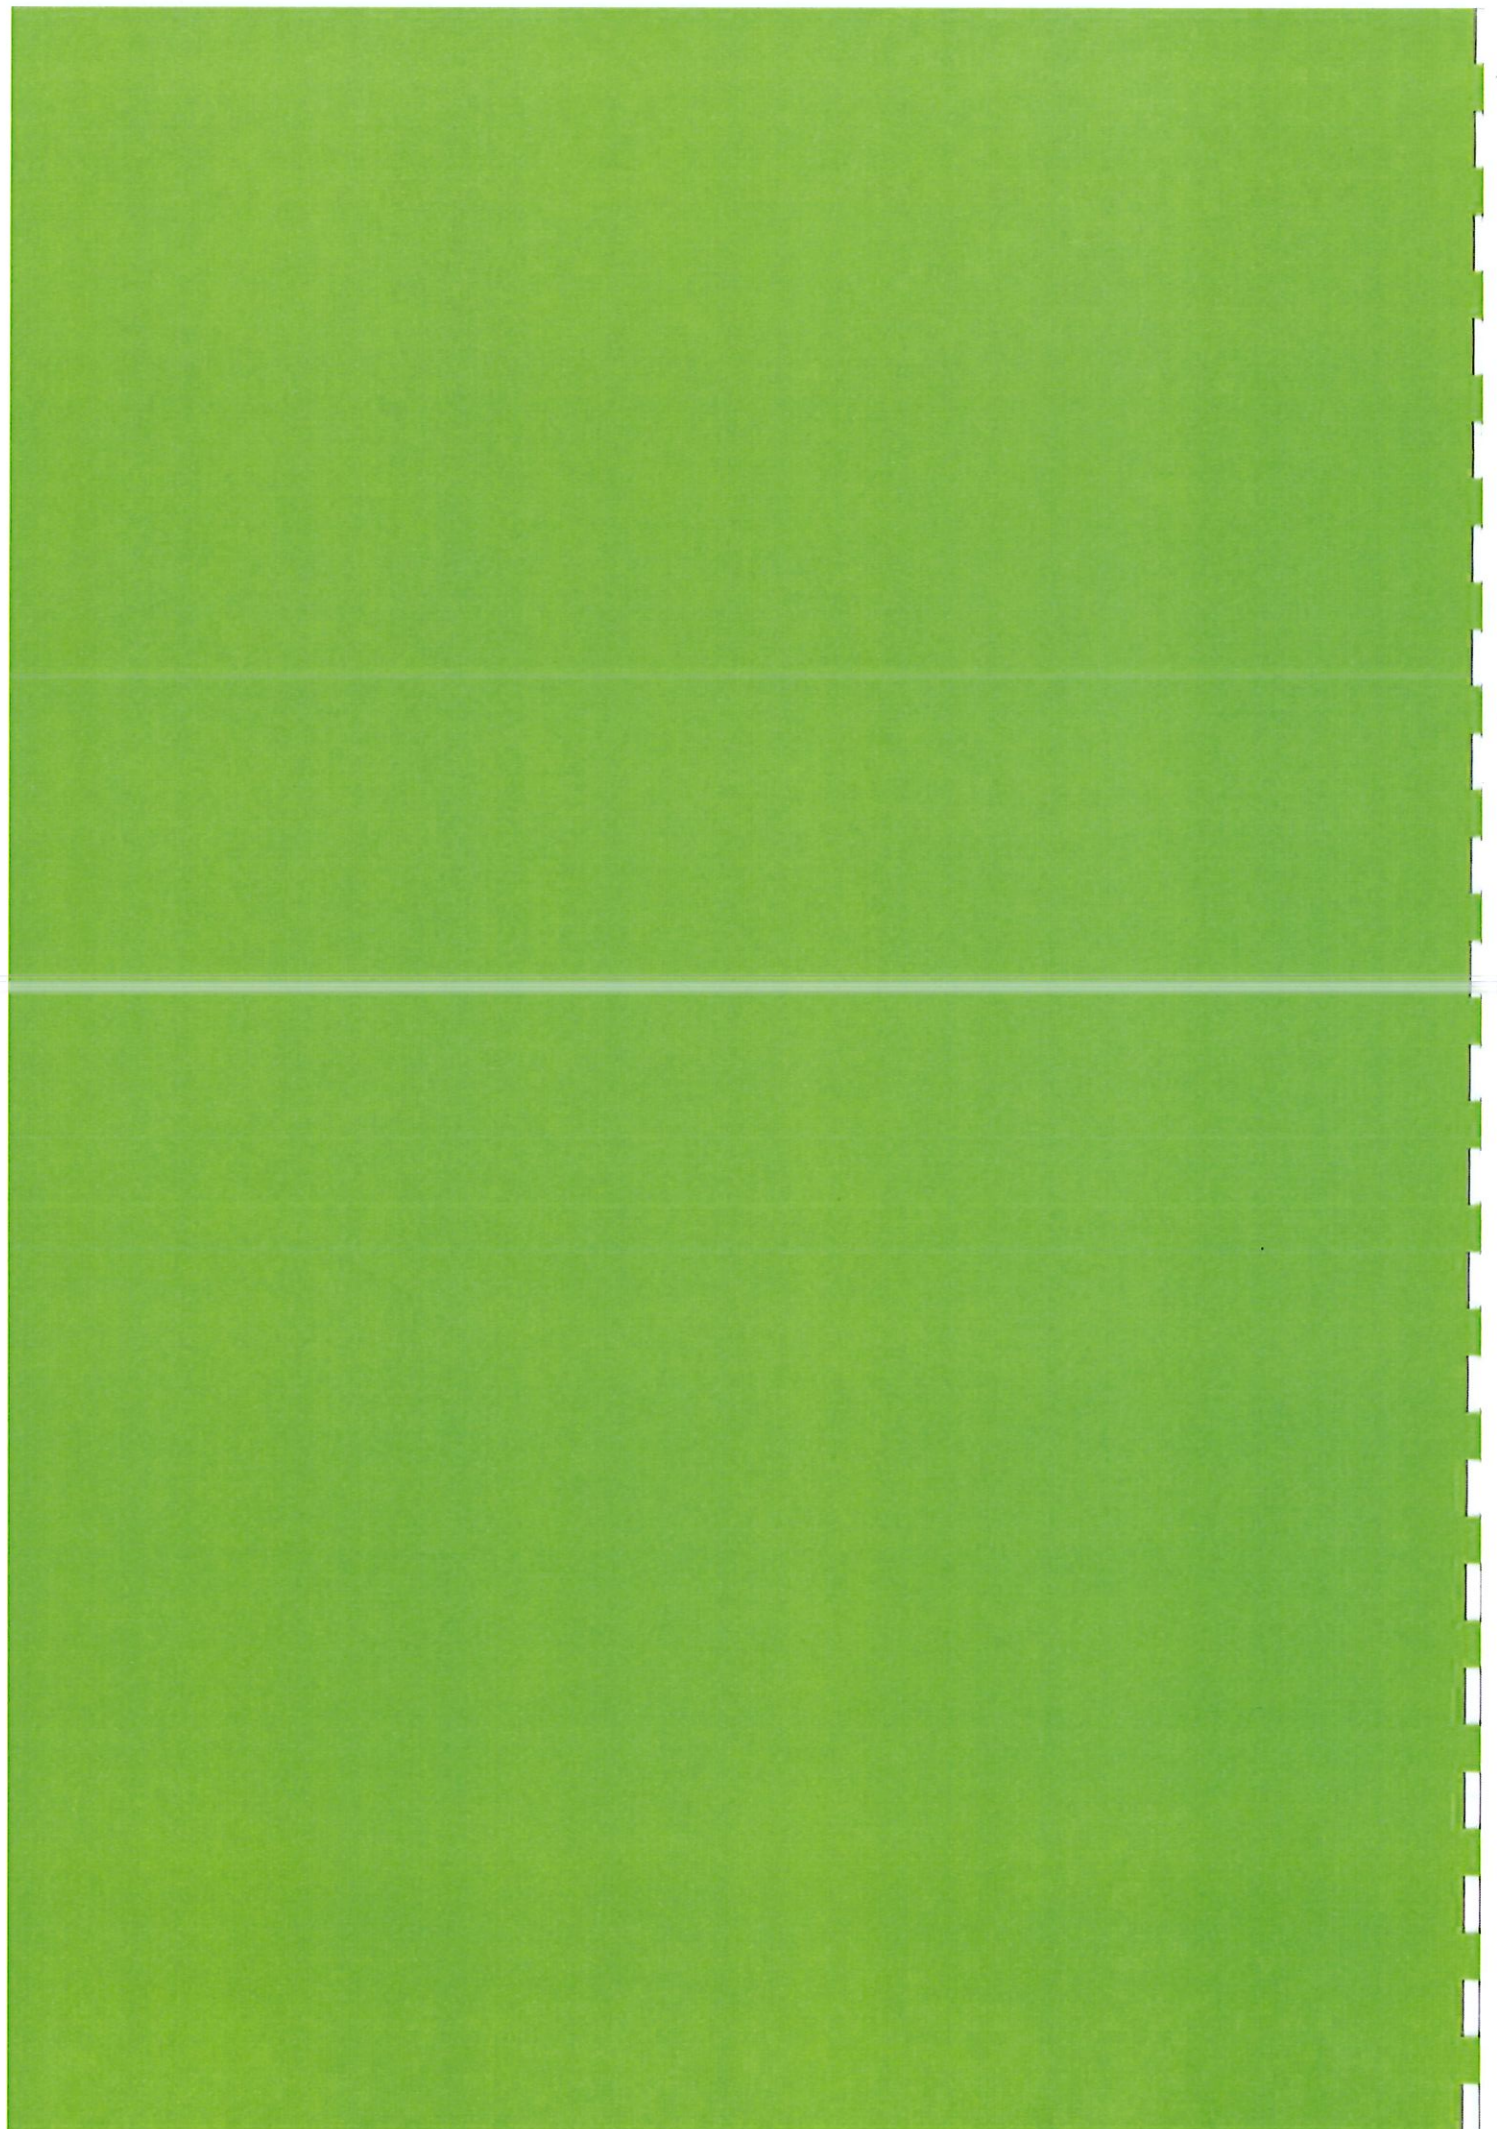
Grand village situé sur la rive droite de la Birse, dont le centre est caractérisé par sa rue sinueuse formant deux courbes très marquées. Dès le XVIIIe siècle, développement en village-rue le long de la route principale.

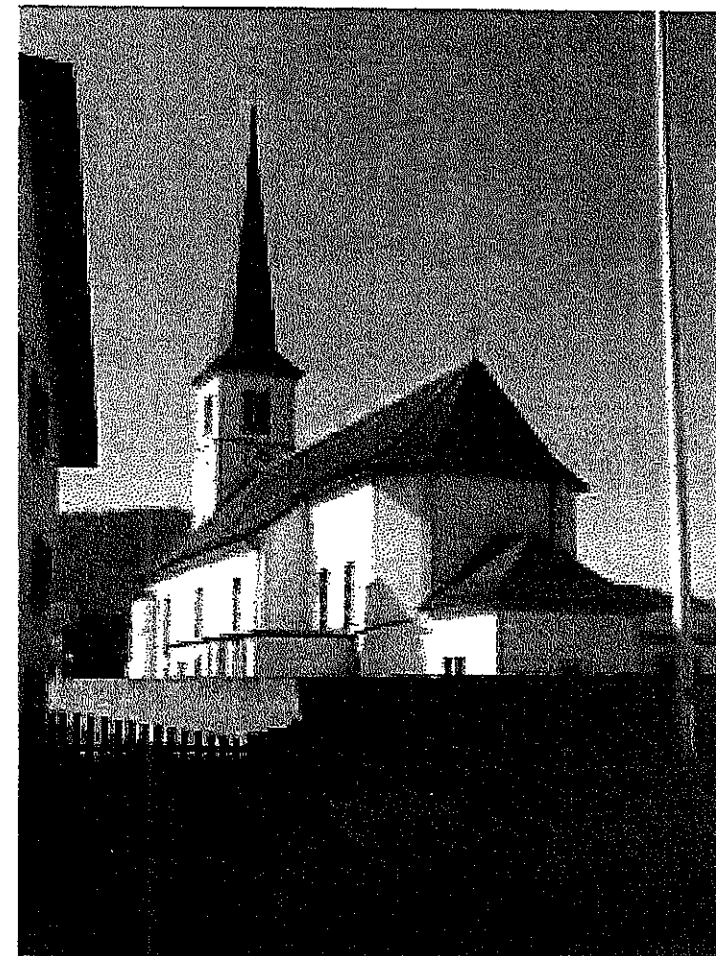
District: Delémont
Commune: Courrendlin
Nom: - église: intérieur, mobilier
NOCC de l'objet: 08.01

Eglise paroissiale St-Germain-et-Randoald, construite en 1756. Trois autels baroques parmi les plus remarquables du canton, oeuvre d'Ursanne-Joseph Bourquard. Tableaux signés François-Ignace Tavanne (1757). En 1982/1983, remise en valeur du dallage original et reconstruction de la tribune avec nouvel orgue. Rénovation extérieure en 1988.

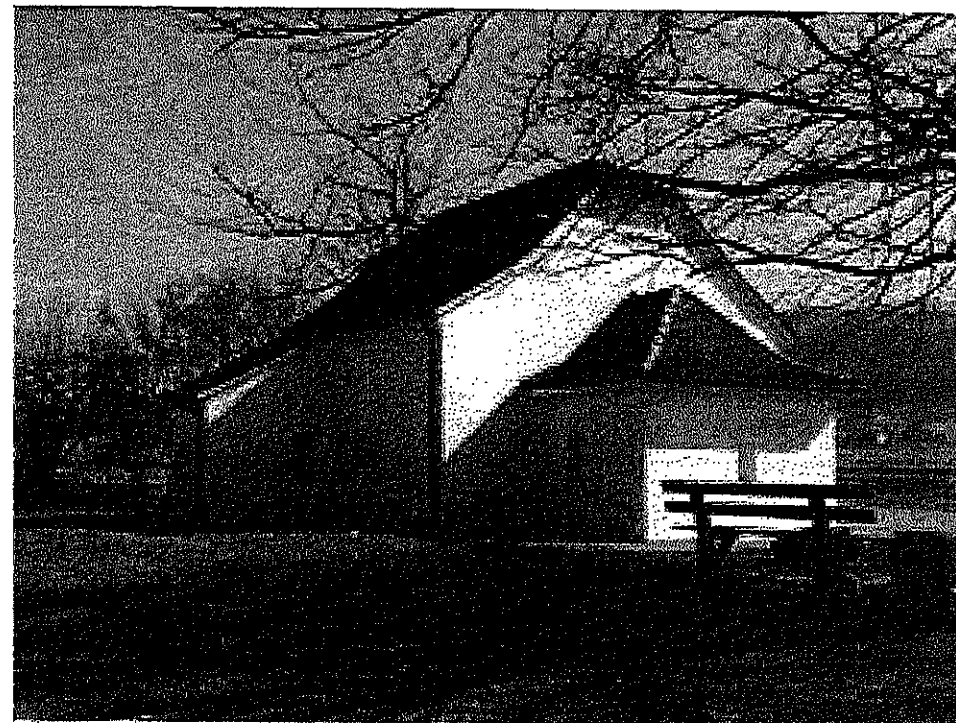
District: Delémont
Commune: Courrendlin
Nom: - église St-Barthélemy
NOCC de l'objet: 08.02

Ancienne église paroissiale située au nord de la localité. Mentionnée dès 866, abandonnée au milieu du XVIIIe siècle. L'édifice actuel est constitué par le chœur et une partie de la nef de la troisième église (XIIIe-XIVe siècles). Fragments de peinture murale du milieu du XVe siècle. Fouilles et restauration en 1975/1976. Réfection de la peinture extérieure en 1991.

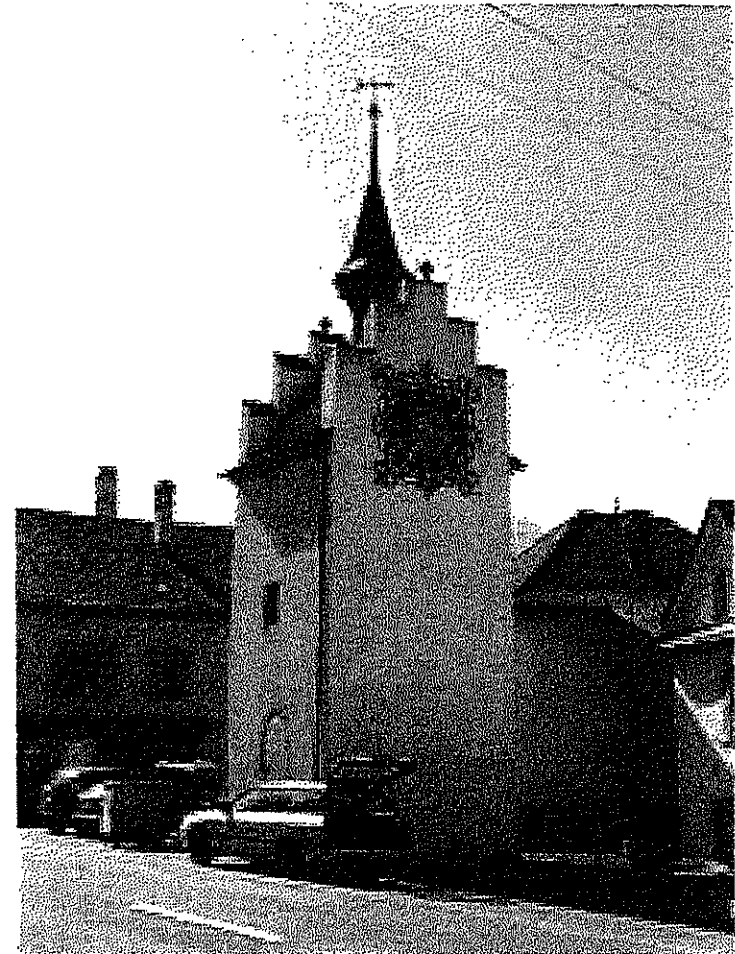
District: Delémont
Commune: Courrendlin
Nom: - tour de l'Horloge
NOCC de l'objet: 08.03

Au centre de la localité, tour dite de l'Horloge ou de la Chapelle, datant du XVIIe siècle et restaurée en 1965. Pignons à redents, chocheton, ainsi que deux cadrans datés de 1697. Restauration en 1990.

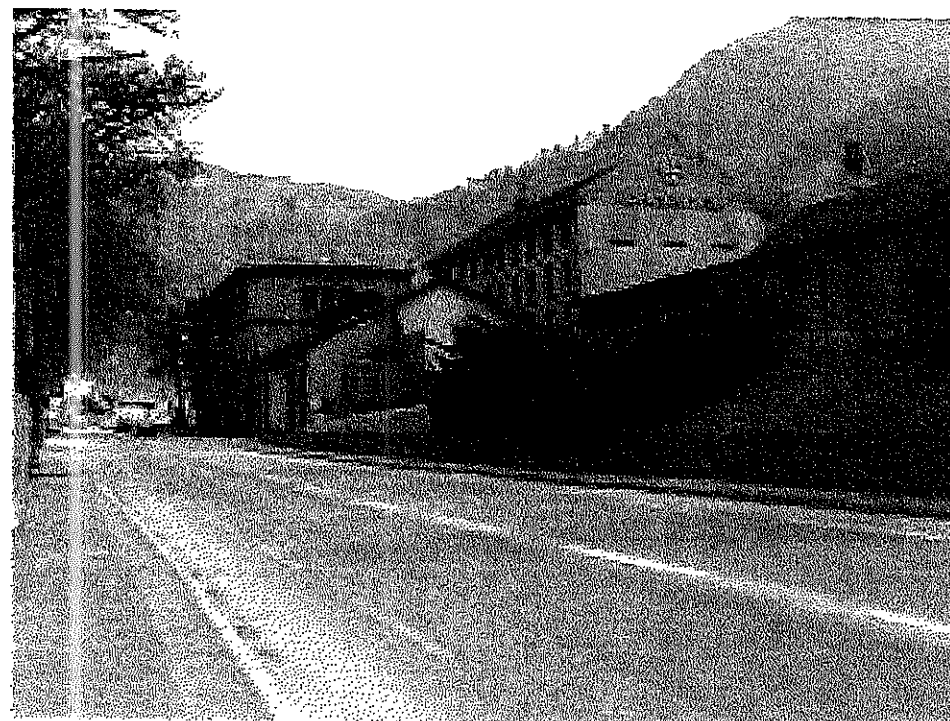
District: Delémont
Commune: Courrendlin
Nom: * Choindez, cas part.
NOCC de l'objet: 08.04

Dans un évasement de la cluse de la Birse, site industriel développé dans la seconde moitié du XIXe siècle, autour du haut fourneau construit en 1846 par la société von Roll pour traiter le minerai de la Vallée de Delémont. Fabriques, bureaux, hôtel, villas et maisons locatives de style historisant (fin XIXe - début XXe s.).

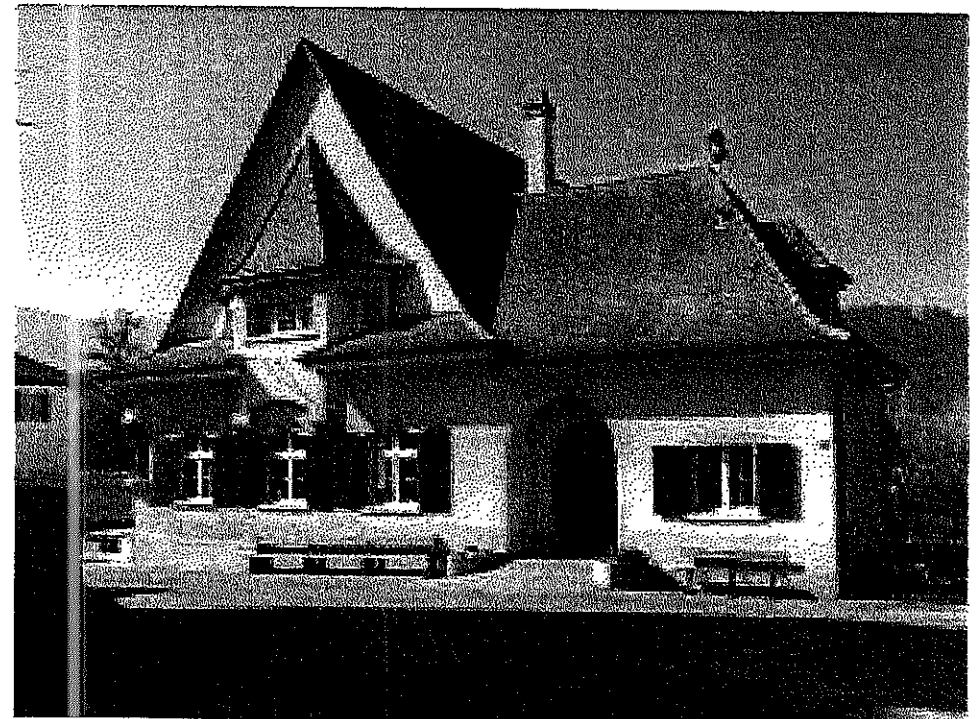
District: Delémont
Commune: Courrendlin
Nom: - cure
NOCC de l'objet: 08.06

Bâtiment de style éclectique construit en 1929, d'après les plans de François Ceppi. Logette sur-le-pan en façade est. Transformée et agrandie en 1981.

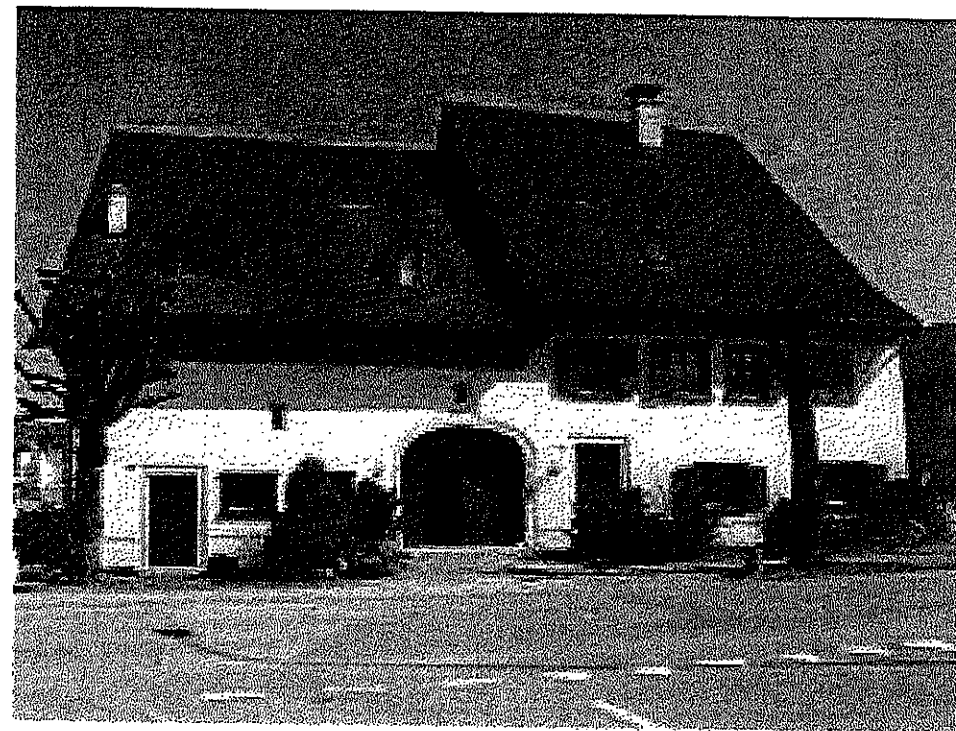
District: Delémont
Commune: Courrendlin
Nom: - ferme No 16
NOCC de l'objet: 08.07

Ferme datée de 1657, formée de deux corps de bâtiment contigus abritant l'habitation et le rural. Hauts toits à deux versants à pente raide. Porte de grange en arc surbaissé. Sur le pignon sud, encadrements de fenêtres de style gothique tardif. Rénovation en 1994/1995.

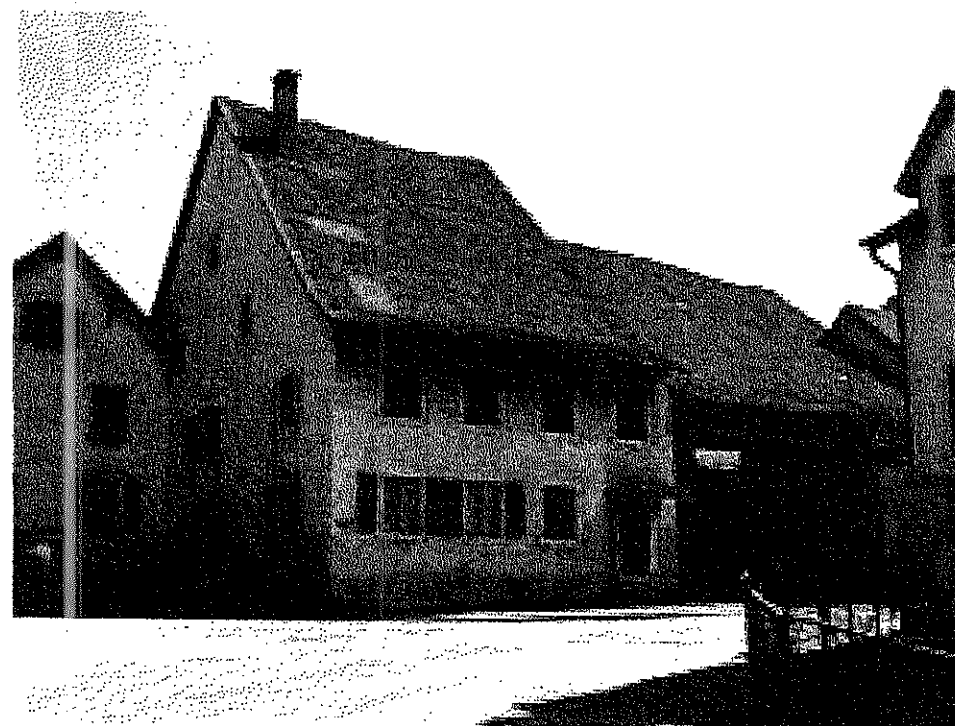
District: Delémont
Commune: Courrendlin
Nom: - ferme
NOCC de l'objet: 08.08

Ancienne ferme avec grand devant-huis, formée de deux corps de bâtiment contigus abritant l'habitation et le rural. Hauts toits à deux versants à pente raide.

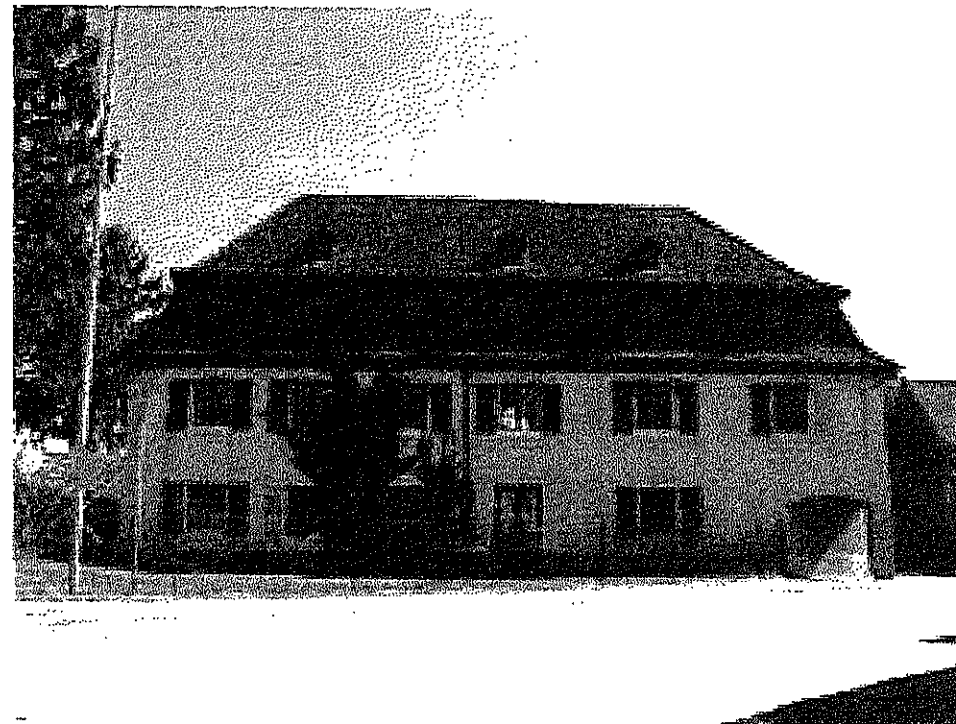
District: Delémont
Commune: Courrendlin
Nom: - maison
NOCC de l'objet: 08.09

Bâtiment dit du Cerf, de style baroque, daté de 1823, comptant deux niveaux sous un toit à la Mansart.

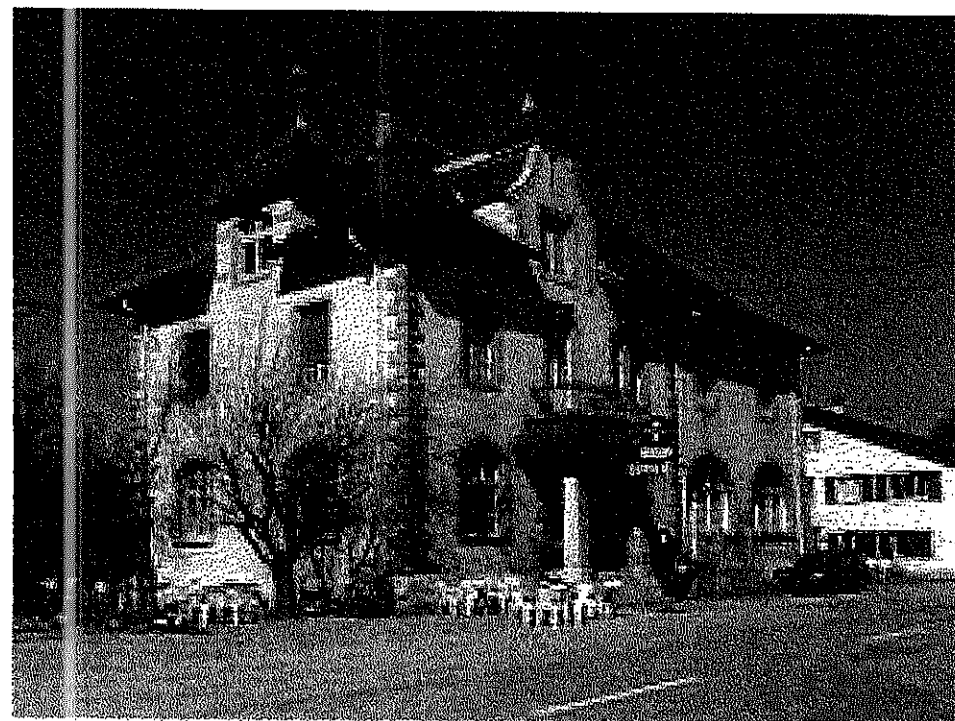
District: Delémont
Commune: Courrendlin
Nom: - restaurant Cheval-Blanc
NOCC de l'objet: 08.10

Bâtiment inspiré du Heimatstil, construit vers 1900, comptant deux niveaux sous un toit à croupes.

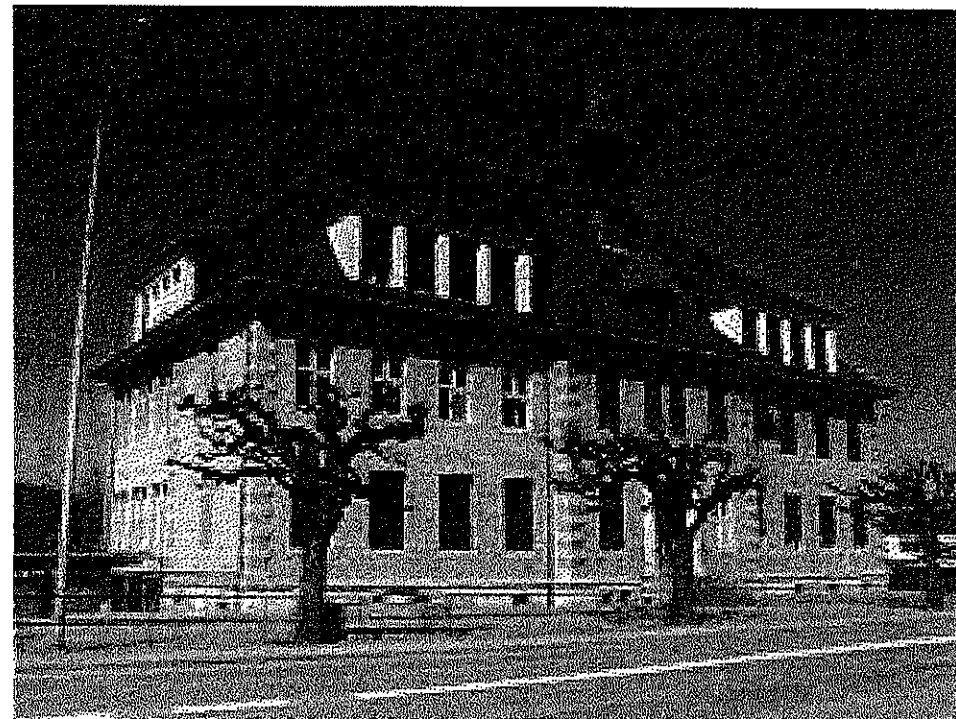
District: Delémont
Commune: Courrendlin
Nom: - école
NOCC de l'objet: 08.11

Bâtiment inspiré du Heimatstil, construit en 1901, comptant deux niveaux sous un toit mansardé avec campanile. Au nord du bâtiment, fontaine de 1964, par Joseph Kaiser, avec faucon en bronze, emblème de la Commune. En 2000, adjonction d'un préau couvert.

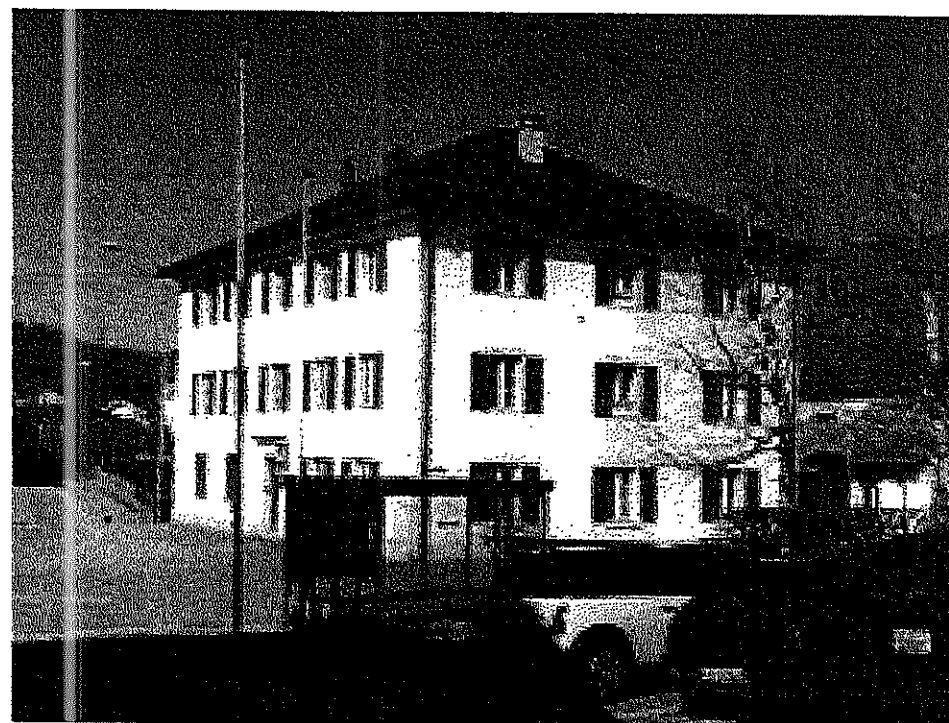
District: Delémont
Commune: Courrendlin
Nom: - rue du 23-Juin No 1
NOCC de l'objet: 08.12

Bâtiment de style néo-classique, comptant trois niveaux à cinq travées en façade principale, abrité sous un toit à croupes à pente douce. Situation importante au centre du village. Rénovation extérieure en 1995.

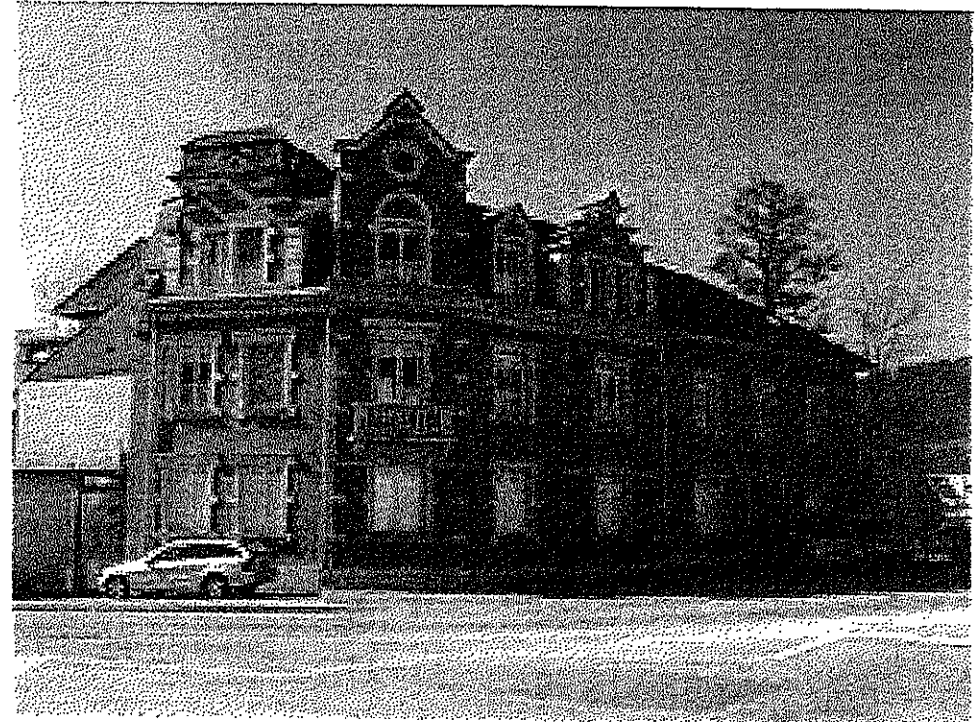
District: Delémont
Commune: Courrendlin
Nom: - rue du 23-Juin No 2
NOCC de l'objet: 08.13

Bâtiment de style néo-gothique construit en grès rouge de Bâle.

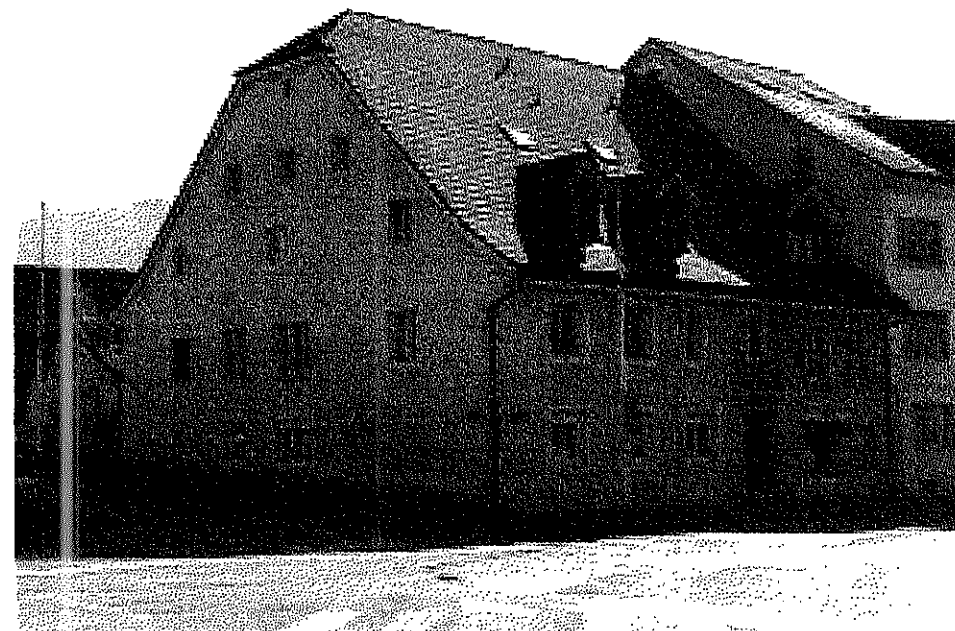
District: Delémont
Commune: Courrendlin
Nom: - rue du 23-Juin No 3
NOCC de l'objet: 08.14

Bâtiment à façade principale côté gouttereau, comptant deux niveaux sous un toit à croupe faîtière. Portail sous fronton brisé daté de 1700. Rénovation en 1995.

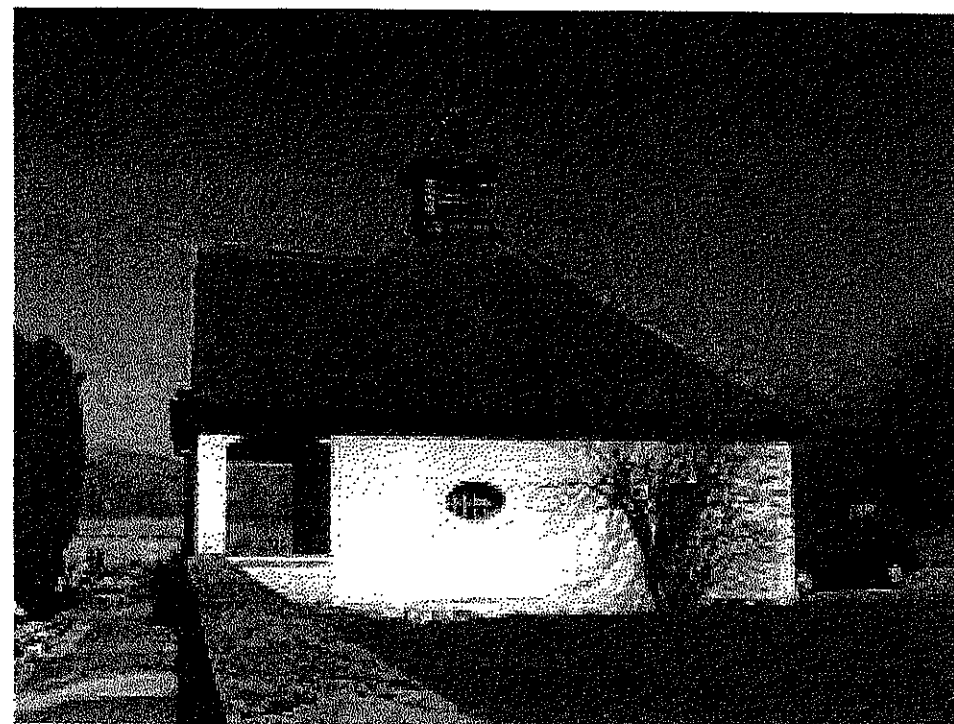
District: Delémont
Commune: Courrendlin
Nom: - morgue du cimetière
NOCC de l'objet: 08.15

Bâtiment datant probablement du début du XXe siècle, abrité sous un toit à croupes avec campanile. Porche et pignon en façade ouest.

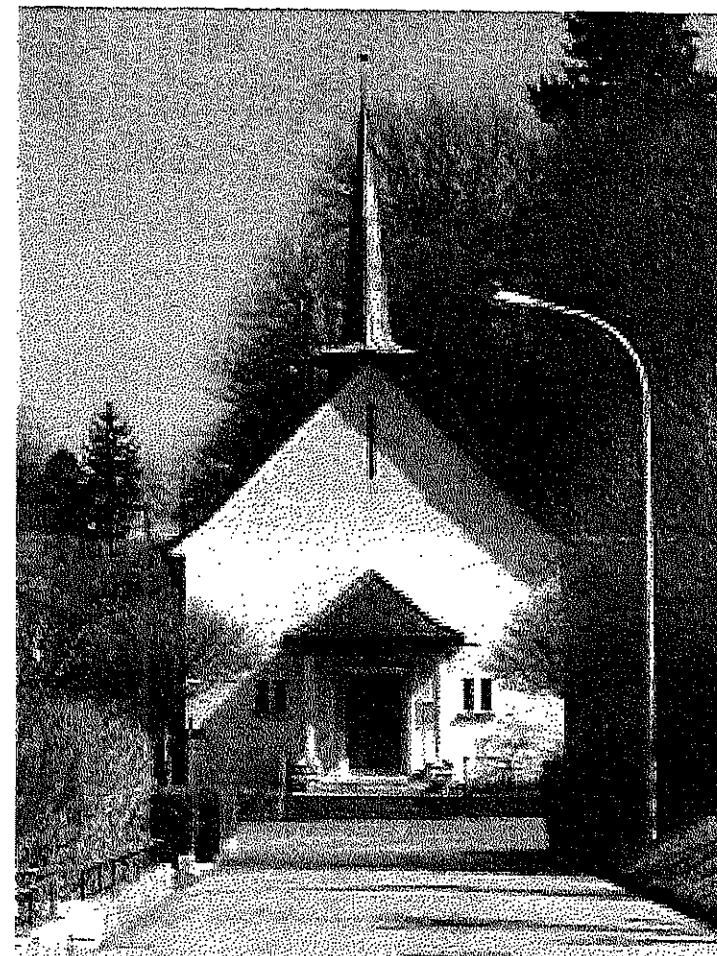
District: Delémont
Commune: Courrendlin
Nom: - temple réformé
NOCC de l'objet: 08.17

Situé au sud-est du village, le temple a été construit en 1929/1930 par Charles Kleiber fils. Simple bâtiment sous un toit à deux versants avec campanile. Annexe du côté sud et porche en façade ouest.

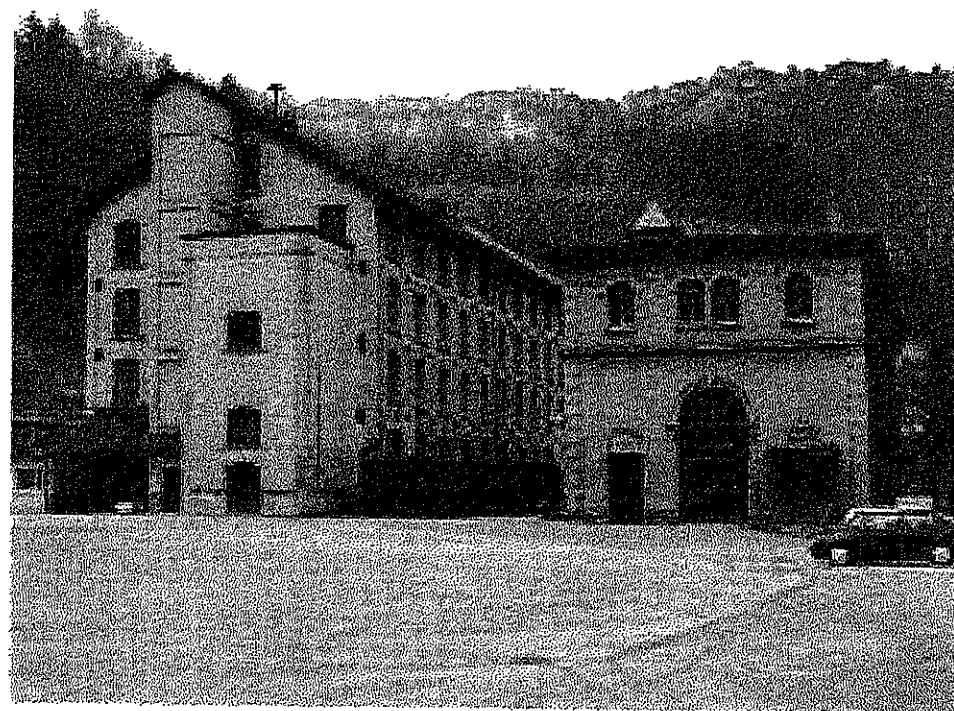
District: Delémont
Commune: Courrendlin
Nom: - Choindez: bât. industriels
NOCC de l'objet: 08.18

Ensemble de bâtiments caractéristiques de l'architecture industrielle de la fin du XIXe et du début du XXe siècle. Bâtiment à grandes baies en plein-cintre daté de 1902. Au sud, le bâtiment qui longe la route cantonale, est daté de 1931.
